CESVI

No. 32 / Agosto 2012

TRACTOCAMIONES HÍBRIDOS

CESVI MÉXICO NO. 32-2012

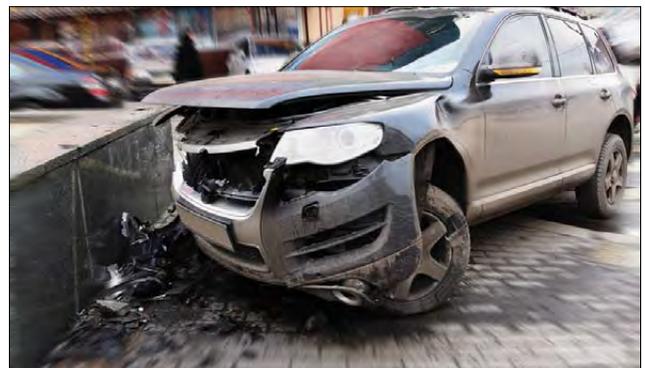
1. El primer choque es el impacto del vehículo contra el cuerpo fijo o móvil

En este impacto, las partes del vehículo, tanto de carrocería como mecánicas, son las que se dañan, es decir, absorben la energía del choque. Los vehículos de la década de los 80's y anteriores poseían carrocerías rígidas muy resistentes que soportaban impactos sin deformarse, sin embargo, los ocupantes pagaban el precio, ya que resultaban con lesiones serias e inclusive muchas de ellas mortales. En la actualidad, las deformaciones programadas que consisten en la inclusión de puntos fusibles (variaciones estratégicas geométricas de la lámina propia de las partes estructurales, generadas para permitir la deformación ordenada de la estructura) ayudan a absorber la energía del impacto.

Con la evolución de las carrocerías ahora se protege a los ocupantes del vehículo, para que durante un inminente impacto no se lesionen aunque la carrocería se destruya. En la actualidad se han implementado diferentes materiales como el aluminio y las aleaciones de acero y plásticos que presentan un mejor comportamiento ante las deformaciones, pues absorben la energía del choque.

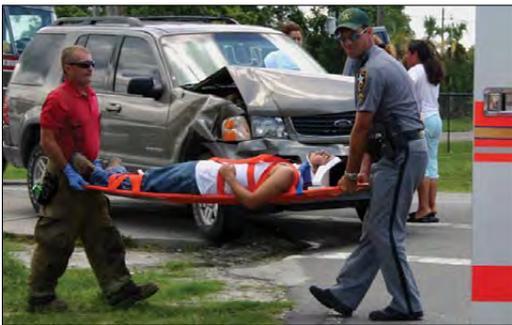
2. El segundo choque es aquél entre el cuerpo del conductor y/o pasajeros contra las partes del habitáculo

En este tipo de choque nos encontramos con el desplazamiento de los ocupantes contra las partes del habitáculo, ya que debido a la inercia, el cuerpo puede impactarse contra parabrisas, tablero, volante, toldo, asientos, puertas, etc. El riesgo de sufrir lesiones de mayor gravedad se incrementa si no se cuenta con los sistemas de seguridad pasiva (cinturón de seguridad, bolsas de aire, reposacabezas etc.). Si los ocupantes no portan el cinturón de seguridad seguirán su trayectoria hasta que impacten con algún obstáculo que los frene, o saldrán disparados hacia el exterior del vehículo dependiendo de la fuerza y tipo de impacto.

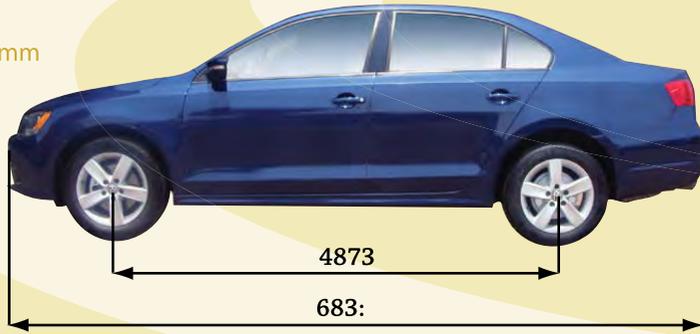
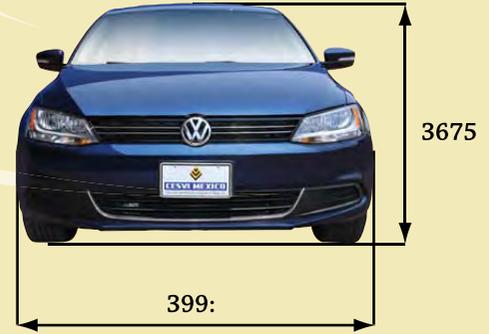
Dimensiones exteriores del vehículo

Cotas=mm

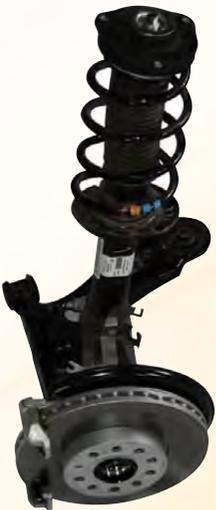
La suspensión delantera es de tipo McPherson independiente con barra estabilizadora que aporta versatilidad y comodidad al manejo; la suspensión trasera es de tipo semi-independiente (eje de torsión con barra lateral). En conjunto, la suspensión trasera y delantera proporcionan al vehículo una buena estabilidad para realizar las maniobras de conducción con toda seguridad.

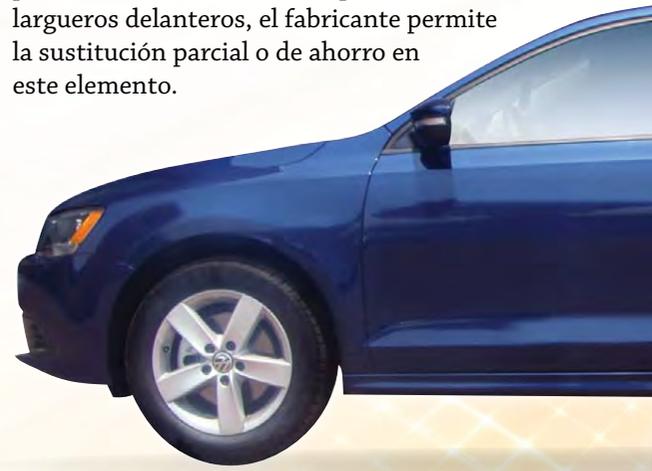
La carrocería autoportante del Volkswagen Jetta A6 2011 presenta zonas de deformaciones programadas en su parte delantera y trasera que absorben y desvían la energía resultante de una colisión. La parte delantera cuenta con fascia plástica, absorbedor de impactos plástico y alma metálica como elementos de sacrificio en una colisión frontal, ya que éstos se deformarán antes de permitir la transmisión de energía a las puntas de los bastidores delanteros y poder llegar al habitáculo de pasajeros. En caso de que se presente deformación de las puntas de los largueros delanteros, el fabricante permite la sustitución parcial o de ahorro en este elemento.

La parte trasera cuenta con fascia y alma metálica para absorber y desviar la energía antes de transmitirla a la punta de bastidores traseros; en caso de que la energía sea suficiente para deformar la punta de bastidores traseros, el fabricante no permite la sustitución parcial de los mismos, por lo que en primera opción se deberá realizar la reparación correspondiente con las técnicas y equipos recomendados en el manual de reparación del fabricante, antes de optar por la sustitución total de tal elemento. Las diferentes configuraciones de lienzos, refuerzos y cierres, así como las aleaciones y espesores de lámina que forman el habitáculo de pasajeros mantienen la integridad de los ocupantes aún en colisiones laterales y vuelcos.

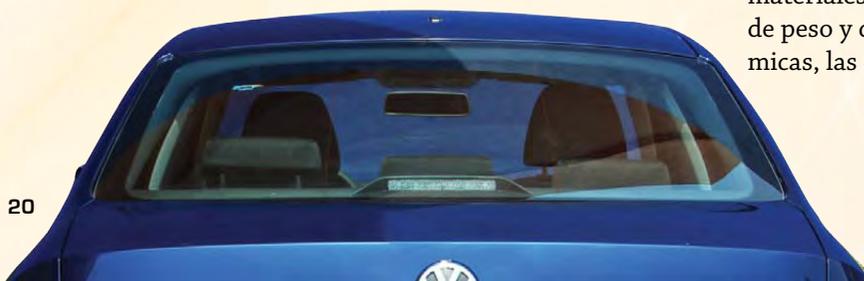
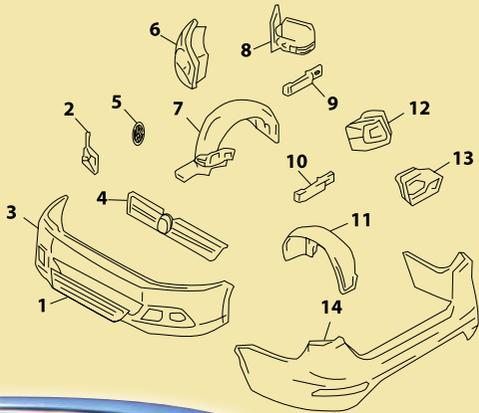
La carrocería integra piezas de diversos materiales plásticos que aportan reducción de peso y dan al vehículo formas aerodinámicas, las cuales se enlistan a continuación:

- 1.- Rejilla central de fascia delantera >PP+EPDM-TD30<
- 2.- Rejillas laterales de fascia delantera >PP+EPDM-TD30<
- 3.- Fascia delantera >PP+EPDM+PE-TD6<
- 4.- Parrilla >ABS<
- 5.- Emblema central de parrilla >ABS<
- 6.- Conjunto faro HOUSING >PP-T40<, LENS >PC<
- 7.- Guardafangos delantero >PP+EPDM-TD10<
- 8.- Espejo lateral >ASA<
- 9.- Manija de puerta delantera >PA6-GF30<
- 10.- Manija de puerta trasera >PA6-GF30<
- 11.- Guardafangos trasero >PP/PET<
- 12.- Calavera de costado >HOUSING >PC+ABS<, LENS >PC<, BEZEL >PC<, REFLECTOR HTPC<
- 13.- Calavera de tapa cajuela. HOUSING >PC+ABS<, LENS >PMMA<, BEZEL >PC<
- 14.- Fascia trasera >PP+EPDM-TD6<

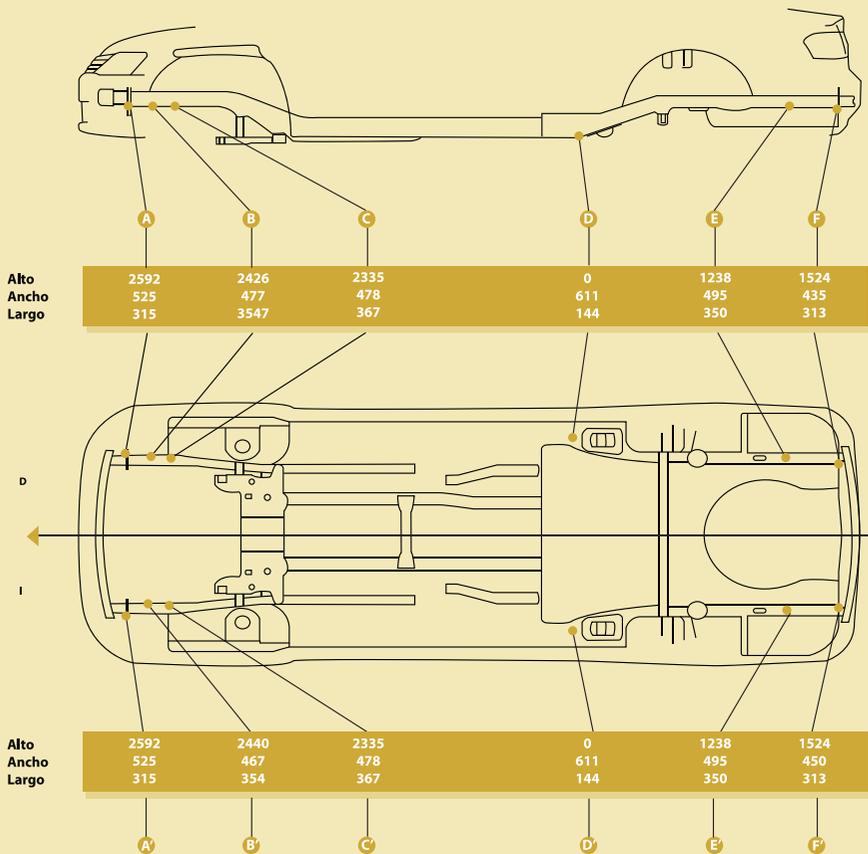
Es de suma importancia recuperar la geometría original del vehículo tras una colisión, ya que de lo contrario se puede ver afectada la seguridad pasiva y activa del automóvil. Por tal motivo, se proporcionan las cotas de la carrocería del Volkswagen Jetta A6 2011, mismas que se ilustran a continuación:

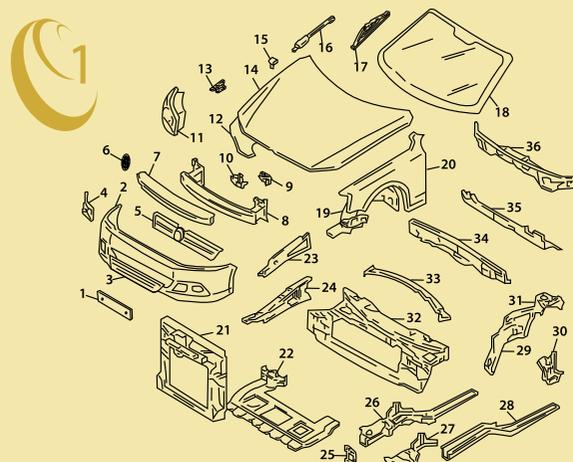
Elementos exteriores e interiores de la carrocería parte frontal

En seguida se enlistan las piezas de la carrocería del Volkswagen Jetta A6 2011 que comercializa el fabricante, el cual cuenta con una amplia red de concesionarios.

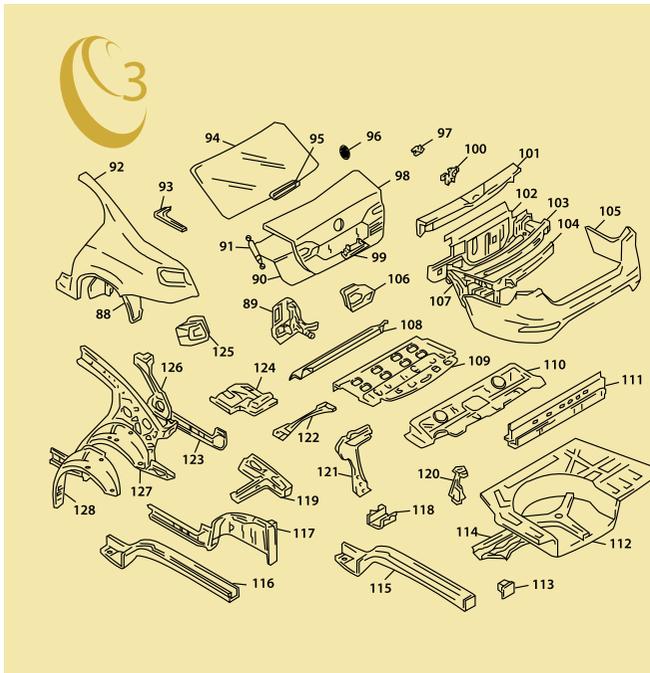
- 88.- Guardafangos trasero
- 89.- Base de calaveras
- 90.- Tapa de tapa cajuela
- 91.- Amortiguador de tapa cajuela
- 92.- Costado
- 93.- Botaaguas de costado

- 94.- Medallón
- 95.- Luz de freno
- 96.- Emblema de tapa cajuela
- 97.- Luz de placa
- 98.- Tapa cajuela
- 99.- Manija de apertura de tapa cajuela
- 100.- Cerradura

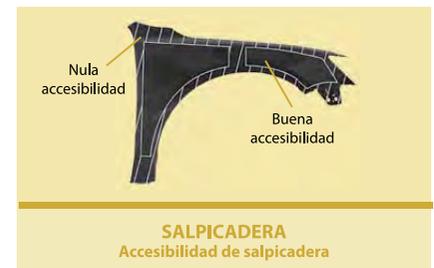
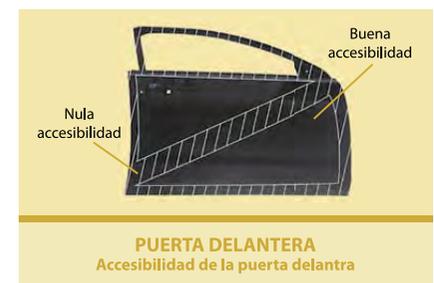
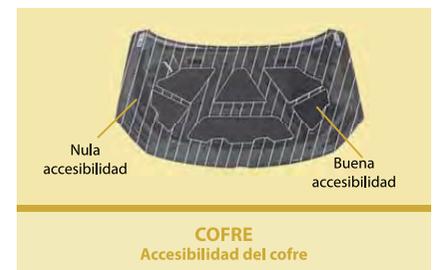
En lo que toca al conformado de lámina se deberán emplear equipos como martillos de inercia, electrodos de carbón, electrodos de cobre, inductores de calor, herramientas pasivas, herramientas de percusión así como equipos de tracción y técnicas adecuadas para la recuperación de daños en zonas accesibles e inaccesibles.

Algunas piezas presentan amplias zonas de accesibilidad como salpicaderas, puertas y cofre, mientras que otras muestran accesibilidad nula, como es el caso del poste central, el estribo y el costado.

Para la reparación de las partes plásticas se deberá contemplar el conformado y la soldadura con pistola de aire caliente y la recuperación de daños con aplicación de adhesivos estructurales. Todas las reparaciones mayores que se realicen a la carrocería del Volkswagen Jetta A6 2011 deberán efectuarse por personal calificado que garantice un nivel de calidad óptimo, pues se deberá devolver al vehículo las condiciones originales tanto estructurales como estéticas después de un siniestro.

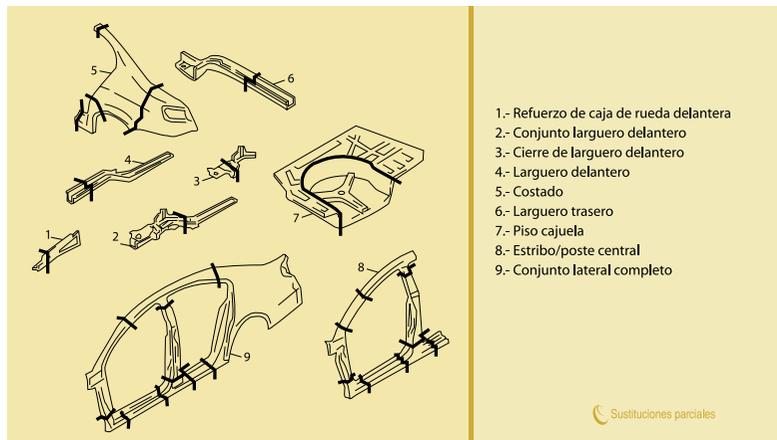
El fabricante recomienda la sustitución parcial de algunas piezas fijas de la carrocería con el fin de reducir tiempos y costos de reparación, así como mantener sus características originales, las cuales se indican en la figura siguiente:

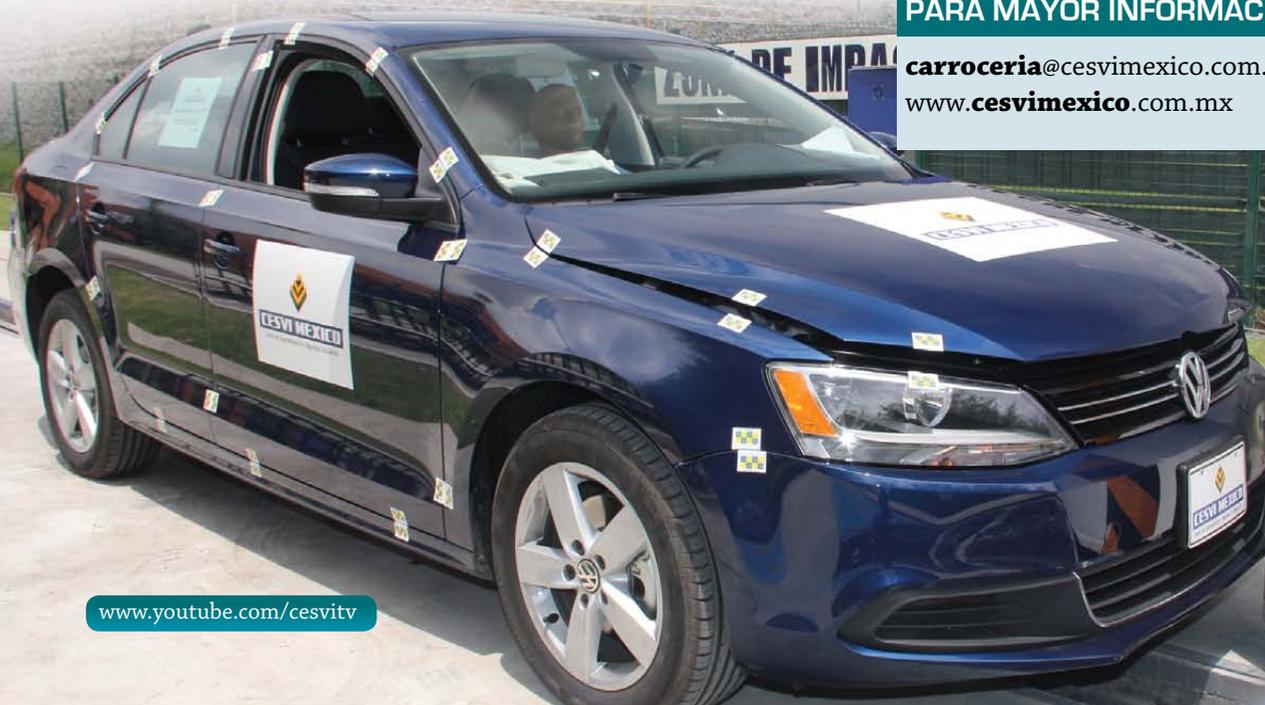
Dentro del análisis de reparabilidad que se realiza en Cesvi México, el Volkswagen Jetta A6 2011 fue impactado por la parte delantera izquierda y trasera derecha a una velocidad de entre 15 y 16 km/hr, con un desfase de 10° con respecto al frente del vehículo. En seguida se mencionan las piezas que se sustituyeron debido a los daños que presentaron después de ambos impactos.

- Alma trasera
- Absorbedor de impactos trasero
- Guía central de facia trasera
- Guía lateral/derecha de facia trasera
- Guía central/derecha de facia trasera
- Calavera derecha ♦

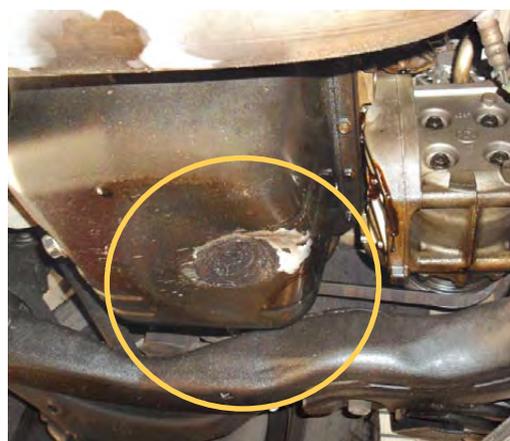
Daño en la parte inferior del cárter de aceite del motor

En primer lugar se observa en la siguiente imagen que el vehículo estuvo expuesto a un daño en su parte inferior; el conductor comentó que al circular pasó un vado y se escuchó un golpe fuerte, pero el auto sigue su marcha sin presentar fallos. Sin embargo, éste se detiene y no arranca.

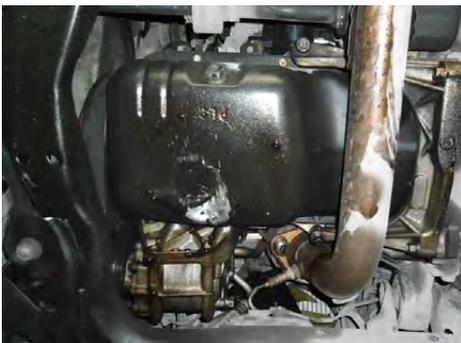
Fuga de aceite

Al revisarlo se percibió que el cárter de aceite del motor presenta un golpe acompañado de una ruptura que originó la pérdida gradual de aceite del motor, como se muestra en la imagen.

Esto a su vez generó una baja presión de lubricación; cabe señalar que los automóviles hoy en día presentan varios indicadores de advertencia de un mal funcionamiento (por ejemplo, el indicador de aceite que se enciende al presentarse un fallo en la lubricación). Así mismo debe recordarse que es necesario estar pendiente de cualquier señal de fallo que presente el vehículo, puesto que atenderla de manera adecuada y en tiempo puede evitar daños más severos.

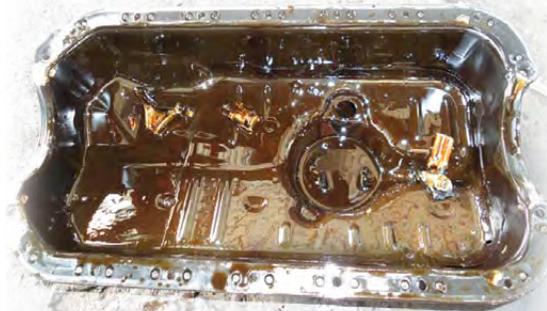
Cárter de aceite por la parte interior

Una vez revisados los daños en las partes bajas se desarmaron los componentes inferiores siendo en este caso el cárter de aceite la pieza que tenía problemas; sobre la magnitud de los daños, en primer lugar se observó que el cárter en su interior presentaba fragmentos metálicos.

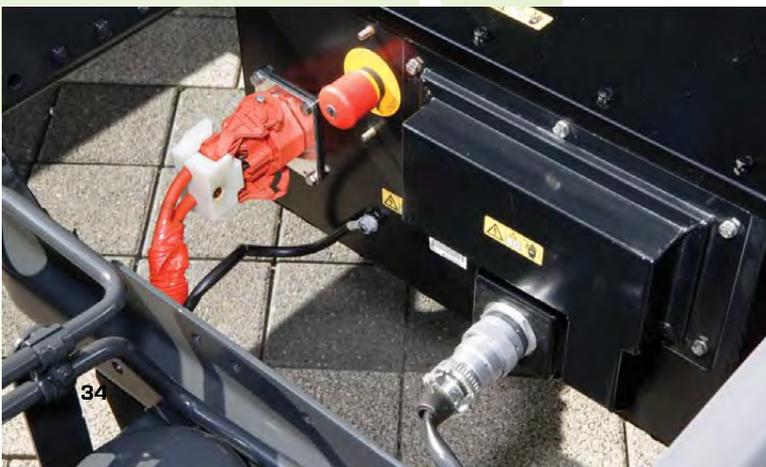
CARACTERÍSTICAS	BENEFICIOS
Arranque eléctrico del tractocamión y aceleración adicional	Mejora la economía de combustible, reduce emisiones y ruido
Frenado regenerativo	Mejora la economía de combustible, y reduce el desgaste de frenos
Motor diésel cuyo encendido es impulsado por el motor/generador eléctrico	Reduce desgaste de arranque de 12 volts
Disponible toma de fuerza eléctrica en transmisión	Silencioso, cero emisiones, reduce el tiempo en baja de motor diésel
Desempeño	Aceleración inmediata en pendientes

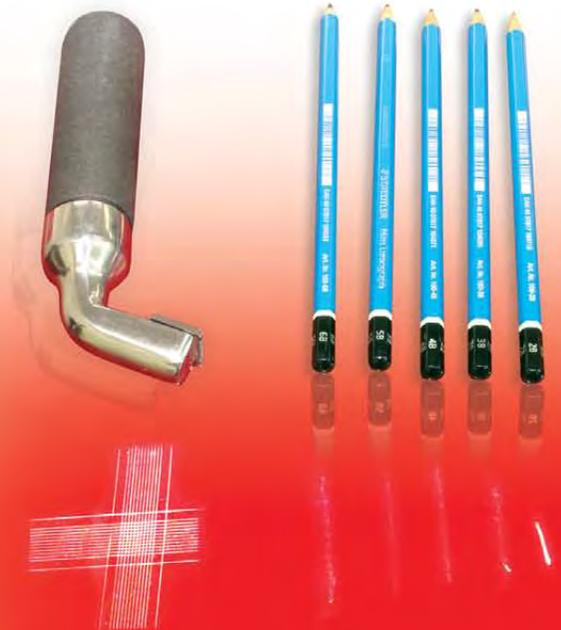
1. Dureza: las pruebas de dureza miden el grado de resistencia ante acciones mecánicas, como rayados o penetraciones. El método más utilizado para medir la dureza estriba en un juego de lápices especiales, cuya dureza varía desde el más blando (6B) hasta el más duro (6H). La prueba comienza con los lápices más blandos que se deslizan sobre la película de pintura. El primer lápiz que rompe la película es el que indica la dureza de la capa (en este caso su resistencia al rayado).

El medidor de brillo es un equipo muy útil para verificar el acabado final; puede ser utilizado para obtener las unidades de brillo de las reparaciones y también para demostrar a los clientes que el brillo ha quedado dentro de los parámetros. Para medir la dureza del acabado, en este caso el barniz, se utiliza un juego de lápices que se pueden conseguir con facilidad; los lápices nos servirán para medir la dureza del barniz una vez que ha curado por completo siete días después de la aplicación, aproximadamente; es aconsejable llevar un registro de las mediciones.

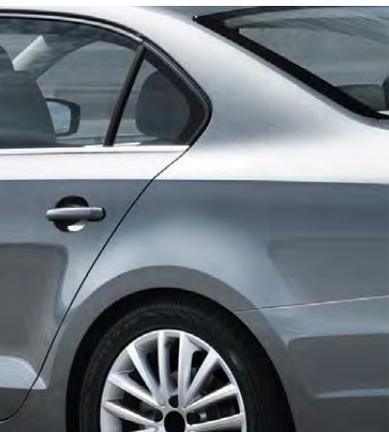
Medir la adherencia nos ayuda a evaluar tal propiedad entre las diferentes capas de pintura, lamina-imprimación, imprimación-aparejo, aparejo-base color, base color-barniz; en caso de existir algún problema entre alguna de las capas se deberá verificar el proceso de preparación de superficies y el de acabado según sea necesario. Mezclar líneas de pintura durante el proceso de repintado también nos puede generar falta de adherencia.

2. Adherencia: la adherencia es una propiedad fundamental de las pinturas, puesto que garantiza la permanencia del producto aplicado. La adherencia surge por la aparición de fuerzas a nivel molecular entre la película seca y el sustrato sobre el que se encuentra aplicada la pintura. Cualquier sustancia entre ellos impedirá la creación de estas fuerzas, lo que se traducirá en una mala adherencia. El método más común para determinar el grado de adherencia es la prueba de corte enrejado que consiste en realizar, sobre la superficie seca, una serie de cortes perpendiculares hasta alcanzar el soporte de la pintura.

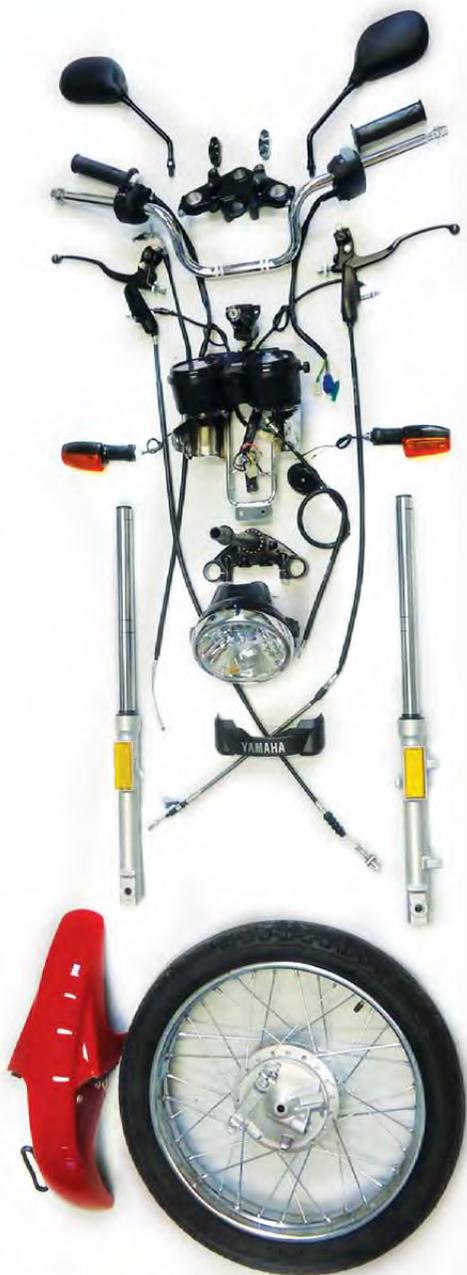
No.	PIEZAS	FRECUENCIA DE SUSTITUCIÓN
1	Manubrios	58.97%
2	Salpicadera delantera	47.44%
3	Faro delantero	41.03%
4	Calcomanías	39.74%
5	Manija de freno delantero	38.46%
6	Espejo derecho	35.90%
7	Barras de suspensión	32.05%
8	Tapa lateral izquierda	29.74%
9	Goma de posapié izquierdo	29.49%
10	Manija de embrague	28.85%
11	Tapa lateral derecha	28.33%
12	Goma de posapié derecho	28.21%
13	Espejo izquierdo	23.08%
14	Direccional delantera izquierda	22.05%
15	Carcasa de tablero superior	21.79%
16	Retén de barra izquierda	20.00%
17	Soporte de salpicadera	19.62%
18	Carcasa de tablero inferior	19.36%
19	Puño izquierdo	19.23%
20	Direccional trasera izquierda	19.23%
21	Puño derecho	17.95%
22	Retén de barra derecha	16.79%
23	Barra de posapié delantero	16.67%
24	Feiring	15.13%
25	Direccional delantera derecha	14.62%
26	Carcasa de tablero interior	14.23%
27	Luz de freno	14.10%
28	Cuadro de instrumentos	10.51%
29	Pedal de freno trasero	10.38%

30	Salpicadera trasera	10.26%
31	Pedal de velocidades	8.97%
32	Eje de rin delantero	7.69%
33	Arnés de faro	7.69%
34	Contrapeso derecho	6.41%
35	Direccional trasera derecha	5.26%
36	Portaplacas	5.13%

De la tabla anterior podemos observar que el manubrio es la pieza que se sustituye con mayor frecuencia tras los siniestros, en un 58.97% de los casos. Asimismo, apreciamos que las refacciones con mayor índice de sustitución corresponden a las piezas exteriores que componen la carrocería de la motocicleta; cabe mencionar que con base al listado mostrado, la mayoría corresponden a la parte frontal, entendiéndose así que la mayor cantidad de colisiones representan el 70% de impactos con daños en la parte delantera.

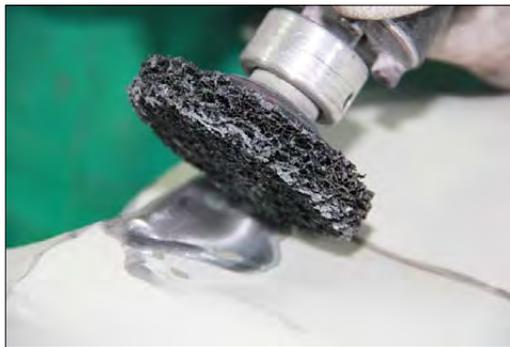
Características de la Línea de Abrasivos BearTex® de Norton

Para la fabricación de la Línea de Abrasivos BearTex® de Norton se utilizan diferentes materias primas, como carburo de silicio y óxido de aluminio, que en combinación con el tamaño de las partículas ofrecen desde acabados agresivos hasta ultra finos. Los abrasivos no tejidos BearTex® de Norton en su mayoría consisten en una malla no tejida de nylon, impregnada de grano abrasivo y aglomerada con resinas sintéticas, lo que da origen a un material tridimensional que se renueva constantemente con el uso; su particular materia prima aporta características de resistencia al agua, fácil adaptabilidad a la superficie tratada, bajo nivel de generación de calor gracias a su malla abierta, además de que no posee propiedades conductoras ni se oxida.

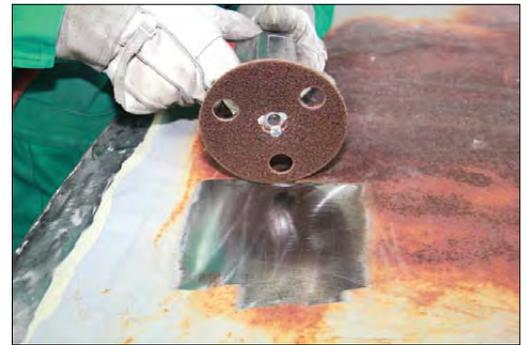
1. Desbaste de pintura, limpieza de óxidos y acondicionamiento de superficie

Retirar el óxido, la pintura y el acondicionamiento de la superficie es una operación indispensable para lograr un conformado de lámina correcto, ya que las capas de pintura ocultan deformaciones y dificultan la detección de pequeñas tensiones.

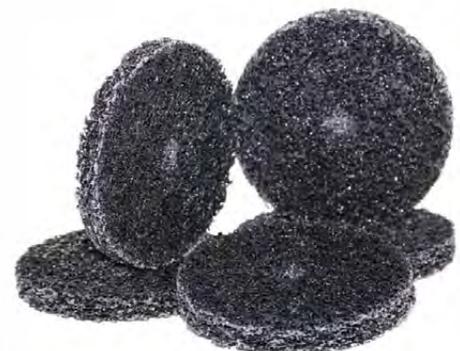
2. Discos de limpieza "the beast"

Dentro del segmento de materiales para retirar pintura se encuentra un producto destacado que los profesionales de la reparación llaman "*the beast*" por su alto poder abrasivo sobre la pintura. Se utiliza principalmente en operaciones donde se requiere retirar pintura de áreas grandes que demandan alta velocidad, sin ocasionar desgaste ni deformaciones del material tratado.

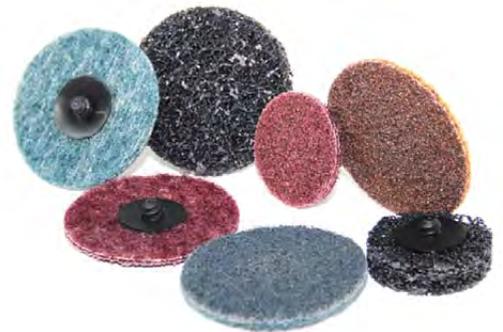
5. Sistema de cambio rápido BearTex® de Norton

Estos discos de fibra con estructura semiabierta son útiles para tratar superficies pequeñas; gracias a su tamaño es posible actuar en zonas de difícil acceso, pues sus medidas de 2" y 3" les aportan gran versatilidad. Desde su aparición en el mercado, los abrasivos de cambio rápido se posicionaron en las preferencias de los usuarios gracias a su alto desempeño y facilidad para realizar los trabajos más demandantes.
